Restauración de dos pinturas de l'Altar Major

Instituto Valenciano de Conservación y Restauración de Bienes Culturales

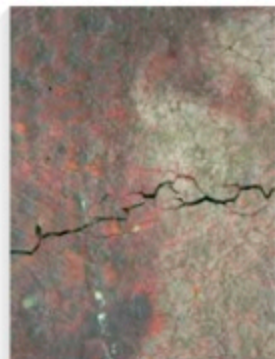
La película pictórica original se encontraba en buen estado de conservación, a pesar de que presentaba, craquelados, abrasiones, marcas, repintes que en ambas tablas cubrían zonas tan importantes como caras, brazos y piernas. Sobre esta aparecían barnices oxidados, suciedad superficial adherida y restos de pinturas en forma de gotas, provenientes de los distintos encalados de las paredes y techo adyacentes al retablo.

Detalle del estado inicial.

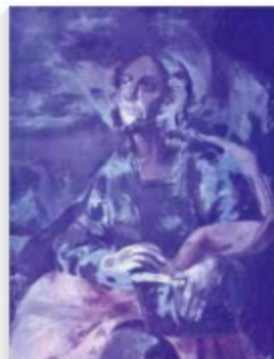
Estudio con fluorescencia ultravioleta.

Tras esto, se realizó un estudio de las piezas con distintos tipos de iluminación (fluorescencia ultravioleta) y un análisis químico de materiales, con esta información se realizaron los estudios estratigráficos de las distintas capas que componían las obras.

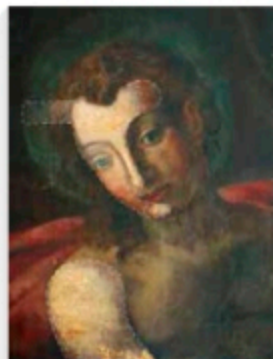
Detalle de la zona limpiada.

Para cada fase se realizaron distintos test de solubilidad determinando así los disolventes más adecuados para cada limpieza físico química: eliminación de suciedad con un agente quelante, en la primera; remoción de los barnices oxidados y alterados con mezcla de disolventes orgánicos en la segunda; y eliminación de repintes oleosos con un gel de disolvente en la tercera y última. En este proceso fueron también eliminados los añadidos pictóricos superior e inferior y muchos de los estucos no originales.

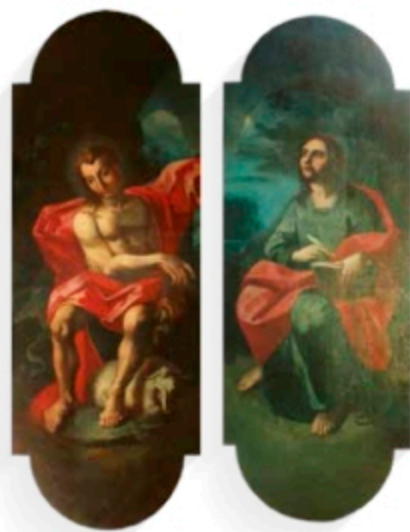
Resultado final de la restauración.

Para la reintegración cromática de las lagunas se distinguieron dos zonas, en la zona de pintura original se aplicó una base de color con pigmentos al agua y se ajustó el tono con una segunda fase de retoque con colores aglutinados en una resina sintética.

En el caso de los añadidos se aplicó sobre el estuco blanco, con la textura del relieve de la tela, una imprimación de color almagra realizada con guach y se ajustó cromáticamente con distintas capas de color aplicadas con aerógrafo.

Finalmente las obras se barnizaron para obtener la saturación correcta de los colores y aislar en lo posible la pintura de los agentes medioambientales que podrían deteriorarla.
